Přívalová povodeň v oblasti CHKO Brdy v červnu 2024

PAVEL RICHTER

V článku je zdokumentován průběh přívalové povodně počátkem června 2024 v oblasti CHKO Brdy na Příbramsku, včetně zamyšlení nad jejími příčinami a také možnostmi, jak následky tohoto typu povodně v budoucnu omezit. Byly vyhodnoceny veřejně dostupné poklady hydrometeorologické situace v archivu týdenních zpráv na webu ČHMÚ na nejbližší stanici (Neumětely) k řešenému území, jež bylo postiženo povodní. V daném týdnu byl na stanici Neumětely zaznamenán nejvyšší týdenní úhrn srážek ze stanic, které ČHMÚ pravidelně v tomto archivu poskytuje. Při vyhodnocení vývoje krajiny na základě archivních map a ortofotomap byly indikovány změny s negativním vlivem na zadržení vody v krajině. Šlo hlavně o postupné rozšiřování zástavby do míst původní mozaiky suchých i mokrých luk a drobných poliček, o napřimování a zatrubňování vodních toků, včetně rozorání jejich niv, a také meliorace pramenných oblastí a jejich následné nahrazení ornou půdou.

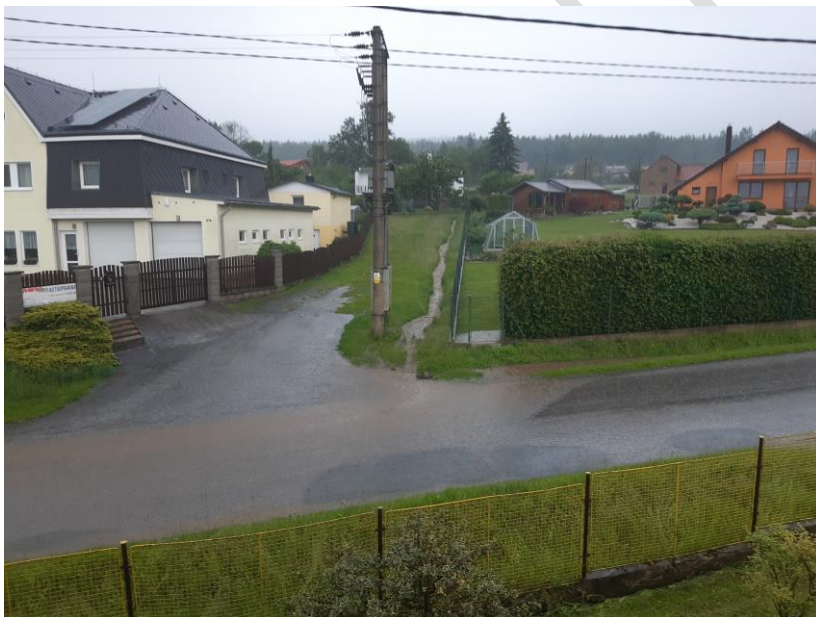
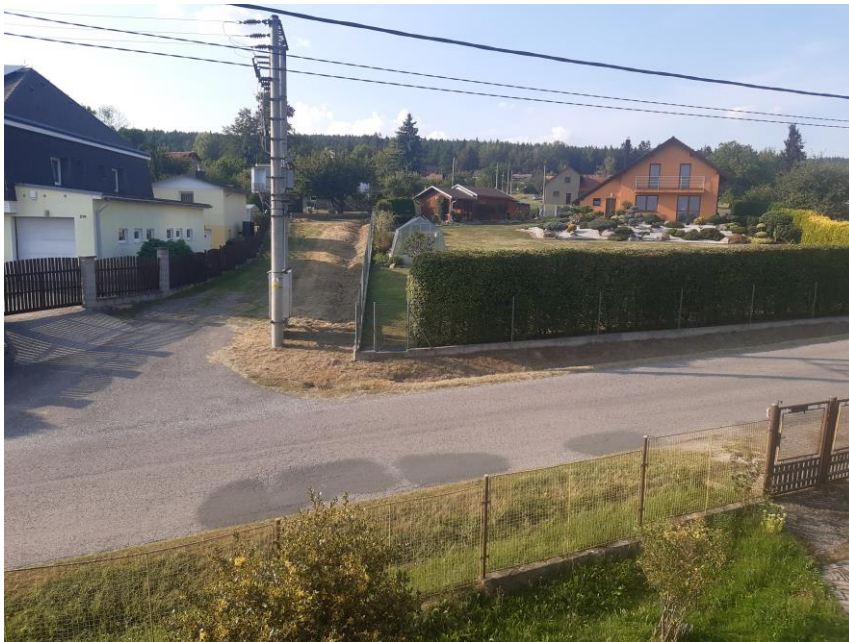
Obr. 3. Situace v oblasti zatrubnění a kanalizace drobného vodního toku pod hlavní silnicí v obci Drahlín při přívalové povodni v červnu 2024 v porovnání s běžnou situací na konci srpna téhož roku

Fig. 3. Comparison of situation in the area of piping and canalization of a small water flow below the main road in the village of Drahlín during the flash flood in June 2024 with the normal situation on the end of August of the same year

Dne 2. června 2024 se v oblasti Brd vyskytovaly bouřky a přívalový déšť. Tyto srážky byly velmi intenzivní a došlo k rozvodnění Litavky v Příbrami, v Bratkovicích a dále po směru vodního toku. Litavka je v dané oblasti hlavním vodním tokem, a tak její rozvodnění při této meteorologické situaci bylo celkem očekávané. Nicméně velmi rychlý byl nástup povodně také v povodí Drahlínského potoka. Přívalové srážky, jež padaly v obcích Drahlín a Sádek a jejich okolí, způsobily vytopení sklepů několika domů v těchto obcích. Voda se valila z lesa, který je součástí CHKO Brdy, a způsobila také dočasnou neprůjezdnost některých úseků komunikací, což komplikovalo práci hasičů při odčerpávání vody ze zatopených sklepů [21]. Následky této události byly dokumentovány v oblasti zatrubnění a kanalizace drobného vodního toku pod hlavní silnicí v obci Drahlín, kde se tento tok rozvodnil. Kanalizace nestačila pobrat takové množství vody, došlo k přetečení přes hlavní silnici a následnému vytopení sklepů u několika nemovitostí v této oblasti. Aktuální situace ze dne 2. června 2024 v porovnání s obvyklým stavem je zdokumentována na *obr. 3 až 6*. V zastavěných územích jsou v poslední době velmi častým problémem nekapacitní koryta vodních toků, nekapacitní mostky a propustky, ucpané propustky, o něž není dostatečně postaráno, či nekapacitní zatrubnění vodních toků (často vše dohromady). Tento problém výše zmíněná situace jen potvrzuje.

V zastavěném území by bylo žádoucí více se věnovat problémům s nekapacitním zatrubněním a propustky a zanesenými či nekapacitními koryty drobných vodních toků. Zjevně u nás na mnoha místech chybí celkově dobrá péče o vodní toky jako takové.

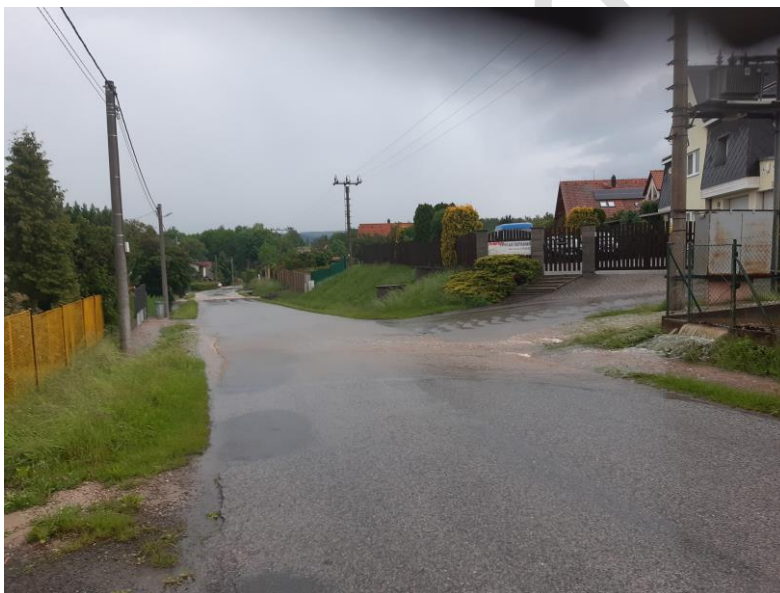
Obr. 4. Situace na hlavní silnici v obci Drahlín směrem na Obecnicí v oblasti zatrubnění a kanalizace drobného vodního toku při přívalové povodni v červnu 2024

Fig. 4. The situation in the Drahlín village on the main road towards Obecnicí village in the area of piping and drainage of a small water flow during the flash flood in June 2024

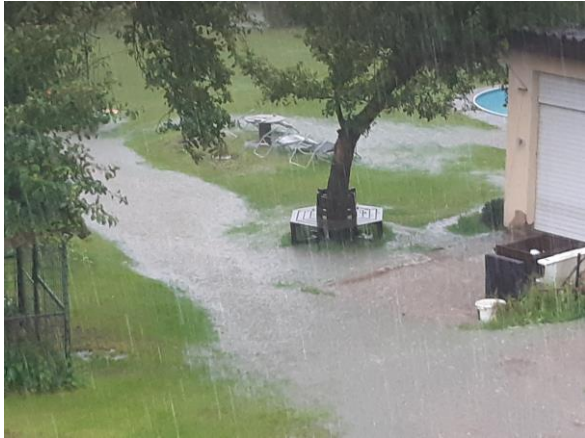
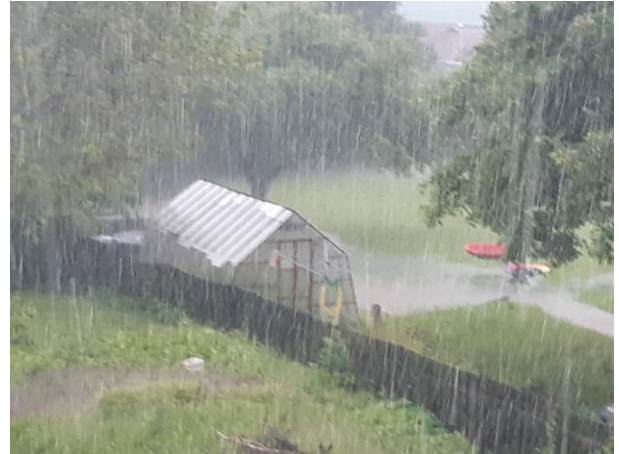
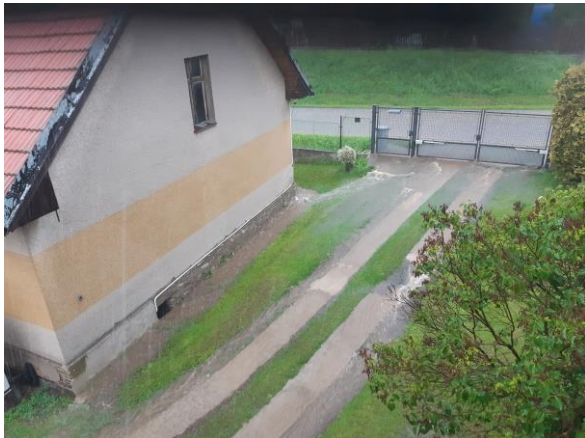
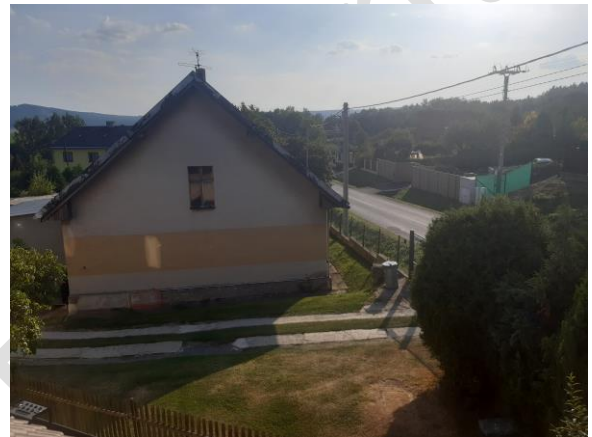
Obr. 5. Situace pod hlavní silnicí v obci Drahlín v lokalitě čp. 121 a 122 při přívalové povodni v červnu 2024 v porovnání s běžnou situací na konci srpna téhož roku

Fig. 5. Situation in the Drahlín village below the main road in locality no. 121 and 122 during the flash flood in June 2024 with a normal situation at the end of August of the same year

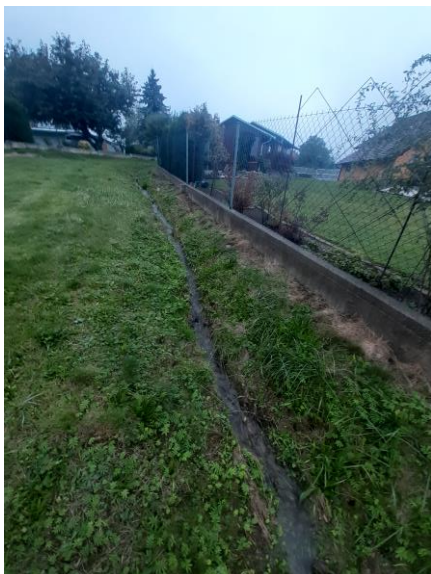
Obr. 6. Drobný vodní tok nad hlavní silnicí před zatrubněním a kanalizací, běžná situace (říjen 2024)

Fig. 6. Minor creek near the main road, common situation (October 2024)

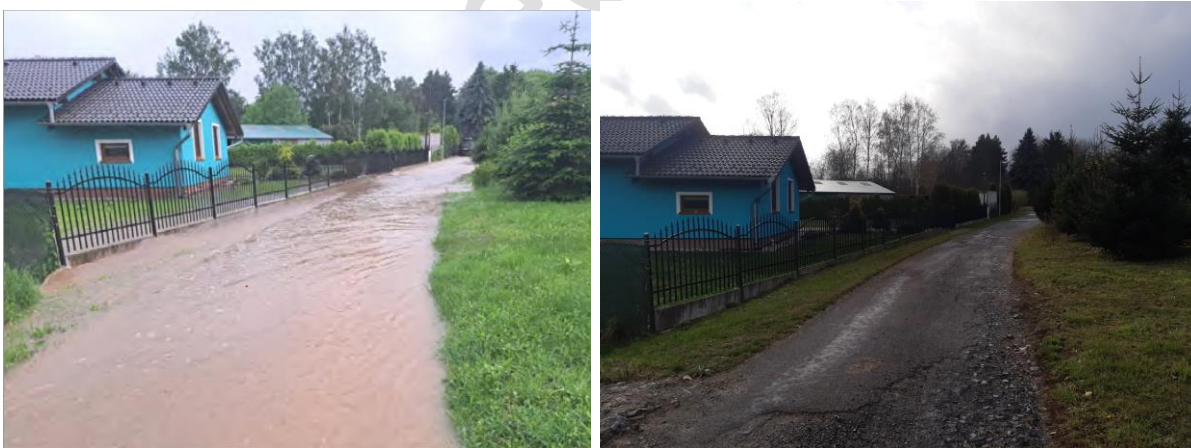
Obr. 7. Zatopení místní komunikace v obci Drahlín v červnu 2024 (Drahlínský zpravodaj [21]) v porovnání s běžnou situací v listopadu téhož roku

Fig. 7. Flooding of local roads in the Drahlín village in June 2024 (Drahlínský zpravodaj [21]) compared to the normal situation in November of the same year

Také rybník ve východní části obce nemohl zadržet takové množství srážek. Došlo k rozvodnění Drahlínského potoka pod tímto rybníkem a k zatopení přilehlé místní komunikace (*obr. 7*) [21]. Výše uvedené dokumentované lokality v k. ú. Drahlín v kontextu vývoje krajiny jsou znázorněny na *obr. 8*.

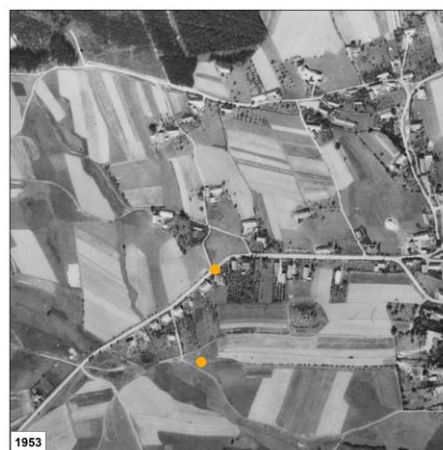
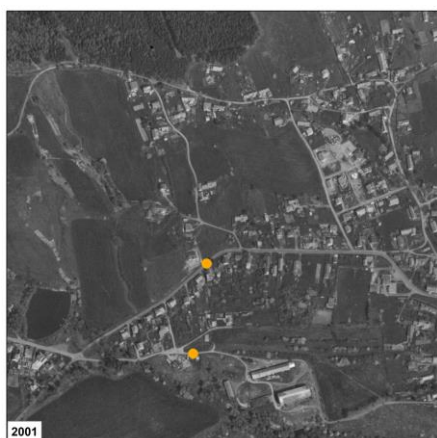
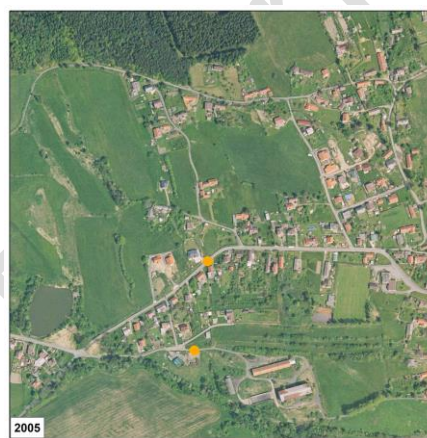
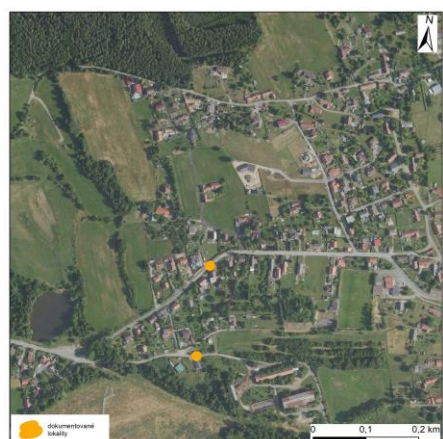
Obr. 8. Dokumentované lokality v k. ú. Drahlín v kontextu vývoje krajiny na mapě Stablního katastru, Historické ortofotomapě z padesátých let 20. století, na archivních ortofotomapách z let 2001, 2005 a 2015 a aktuální Ortofotomapě ČR

Fig. 8. Documented localities in Drahlín cadastral territory in the context of landscape development on the Stable cadastre, Historical Orthophotomap from the 1950s, Archival Orthophotomaps from 2001, 2005 and 2015 and current Orthophotomap of the Czech Republic

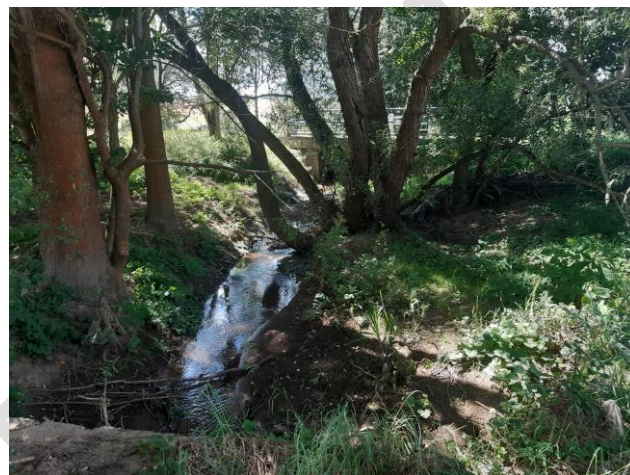
Obr. 9. Situace u silničního mostku přes Drahlínský potok při přívalové povodni v červnu 2024 v porovnání s běžnou situací na konci srpna téhož roku

Fig. 9. Situation near the road bridge over the Drahlínský potok (Drahlínský creek) during the flash flood in June 2024 with the normal situation at the end of August of the same year

Drahlínský potok v k. ú. Sádek zapříčinil i dočasnou dopravní nedostupnost obcí Sádek a Drahlín směrem na Lhotu u Příbrami a Příbram, jelikož zde došlo k přetečení vody přes silniční mostek. Aktuální situace ze dne 2. června 2024, již po opadnutí nejvyšší vlny, v porovnání s obvyklým stavem, je na *obr. 9 a 10*. Tato lokalita v kontextu vývoje krajiny je znázorněna na *obr. 11*.

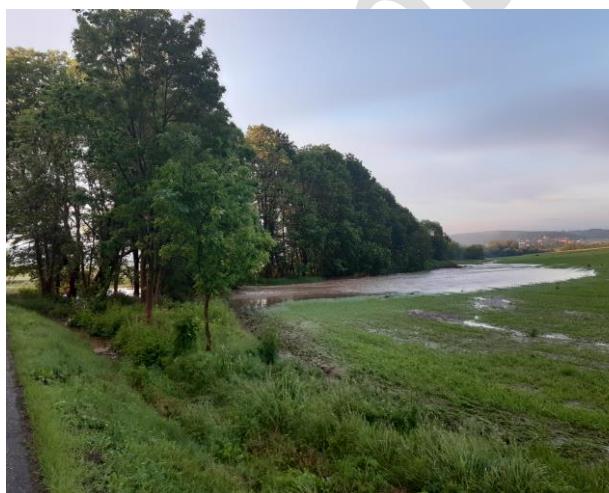
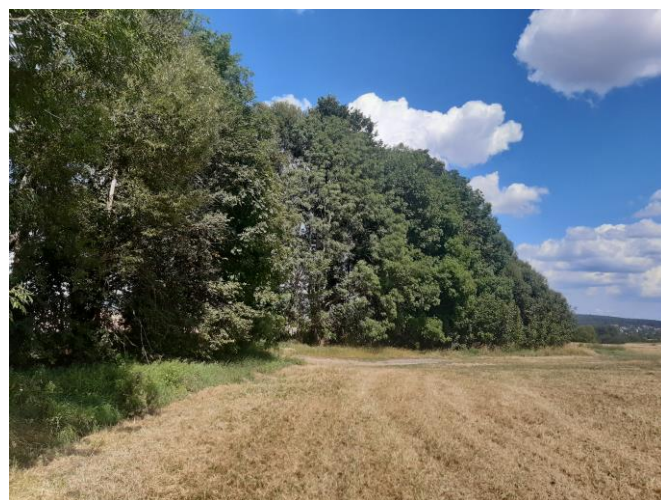
Obr. 10. Situace za silničním mostkem přes Drahlínský potok při přívalové povodni v červnu 2024 v porovnání s běžnou situací na konci srpna téhož roku

Fig. 10. Situation behind the road bridge over the Drahlínský potok (Drahlínský creek) during the flash flood in June 2024 with the normal situation at the end of August of the same year

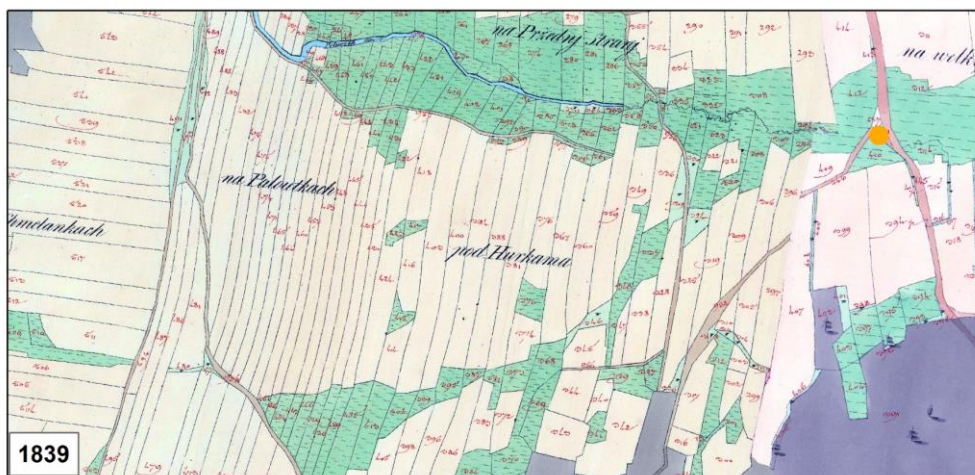
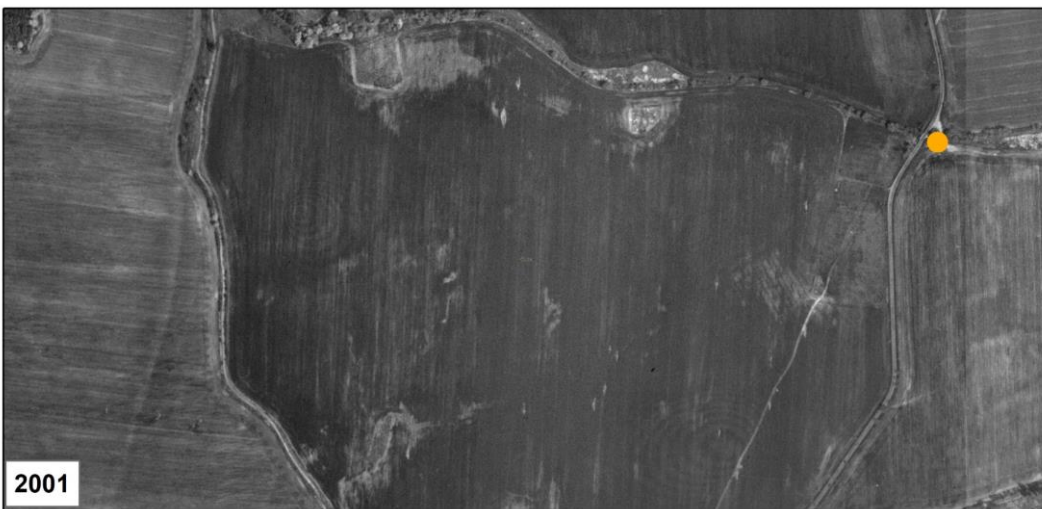
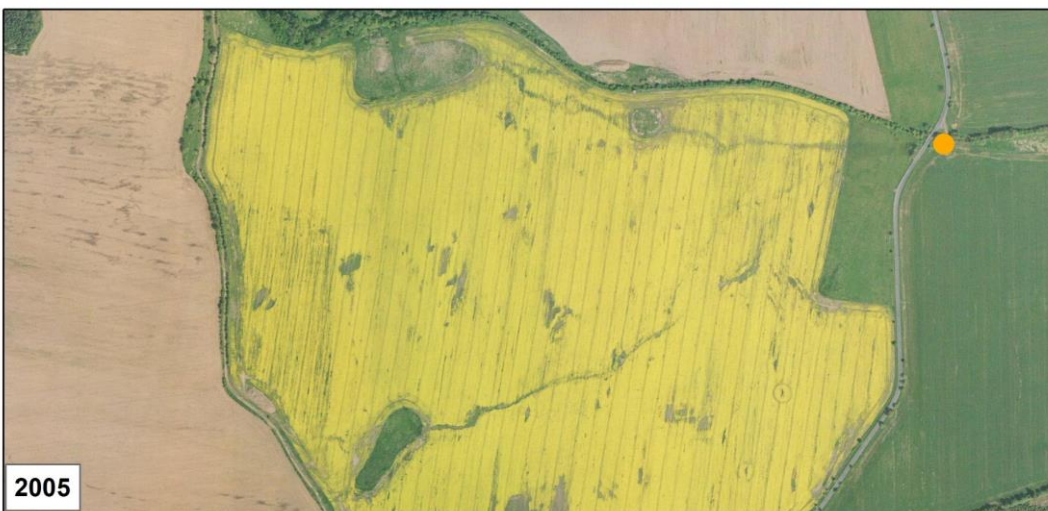
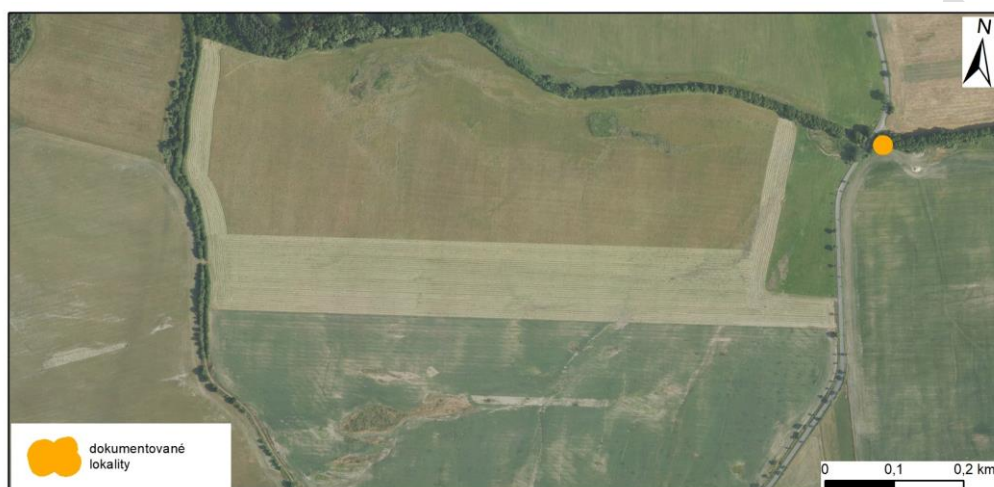
Obr. 11. Dokumentovaná lokalita v k. ú. Sádek v kontextu vývoje krajiny na mapě Stablího katastru, Historické ortofotomapě z padesátých let 20. století, archivních ortofotomapách z let 2001, 2005 a 2015 a aktuální Ortofotomapě ČR

Fig. 11. Documented localities in Sádek cadastral territory in the context of landscape development on the Stable cadastre, Historical Orthophotomap from the 1950s, Archival Orthophotomaps from 2001, 2005 and 2015 and current Orthophotomap of the Czech Republic

rozšiřování zástavby do míst původní mozaiky suchých i mokrých luk a drobných políček a také o redukování historické cestní sítě, napřimování a zatrubňování vodních toků, včetně rozorání jejich niv. Vliv měly rovněž meliorace pramenných oblastí a jejich nahrazení ornou půdou, kde v některých lokalitách, po destrukci melioračních staveb, došlo k částečné obnově směrem k původnímu krajinnému pokryvu za pomoci sukcese (*obr. 11*).

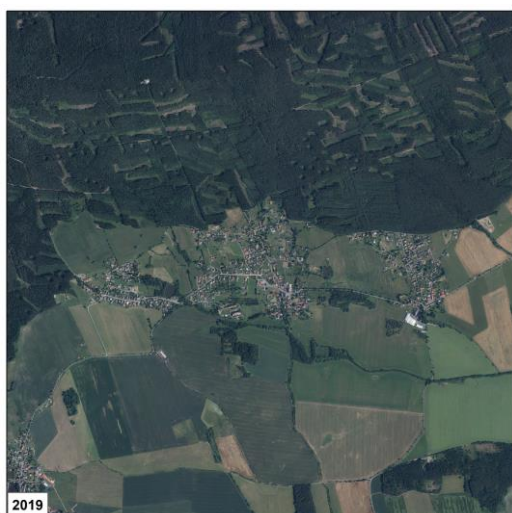
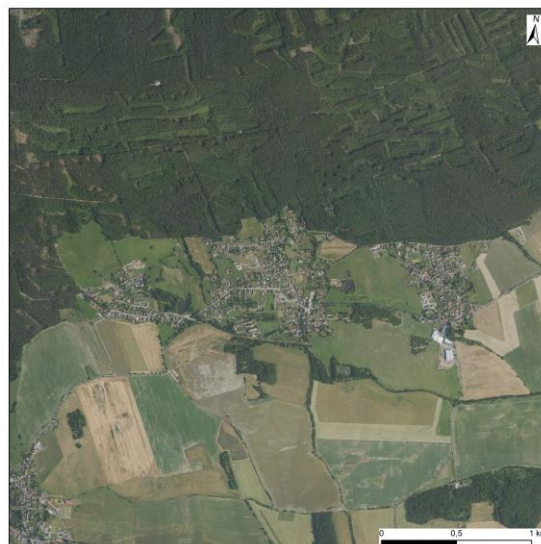
Obr. 13. Porovnání vývoje lesního porostu, včetně okolní krajiny, na Historické ortofotomapě z padesátých let 20. století, archivních ortofotomapách z let 2001, 2005, 2015 a 2019 a aktuální Ortofotomapě ČR

Fig. 13. Comparison of the forest stands state, including the surrounding landscape, shown on Historical Orthophotomap from the 1950s, Archival Orthophotomaps from 2001, 2005, 2015 and 2019 and current Orthophotomap of the Czech Republic

Ze situace na *obr. 12* se zdá, že se v řešené oblasti mírně rozšířila rozloha lesních porostů, avšak z ortofotomap na *obr. 13* je zřetelné, že vlivem intenzivního lesního hospodaření docházelo ke vzniku velkého množství rozsáhlých pasek – nejvíce je to patrné na snímku z roku 2015. To byl shodou okolností poslední rok, kdy toto území patřilo pod správu Vojenských lesů, a nikoli pod Agenturu ochrany přírody a krajiny ČR (AOPK ČR).

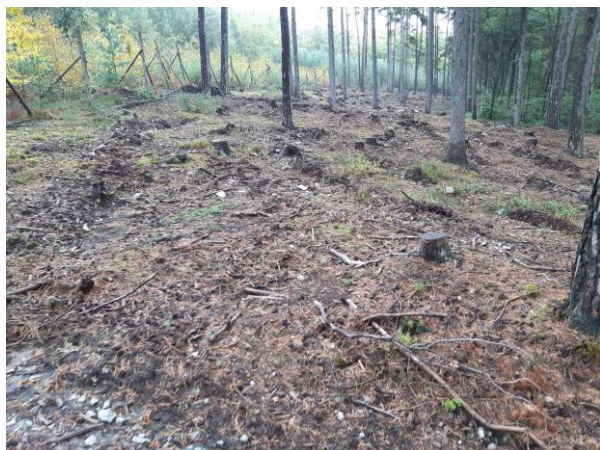
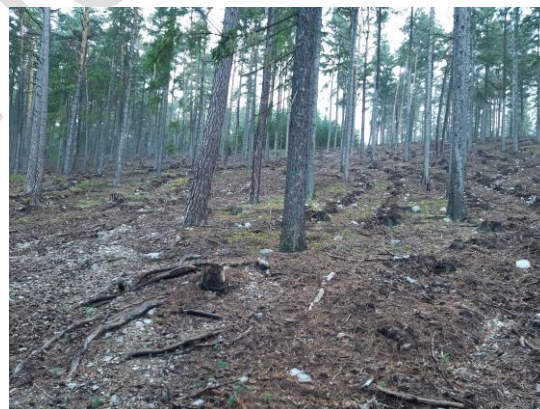
Obr. 14. Současný stav lesa poznamenaný účinky eroze na území CHKO Brdy (říjen 2024)

Fig. 14. The current state of the forest marked by the effects of erosion on the Brdy PLA territory (October 2024)

Lesní porosty nebyly schopny zadržet tyto přívalové srážky. Proto byl proveden terénní průzkum také v této oblasti. Jelikož tyto lesy byly až do konce roku 2015 součástí Vojenského újezdu Brdy, je zde relativně hustá síť zpevněných cest, a také tu probíhalo intenzivní lesní hospodaření. Porovnání rozlohy a stavu lesních porostů v řešeném území a jeho okolí je na mapových podkladech a ortofotomapách na *obr. 12*, resp. *obr. 13*. Současný stav lesa, poznamenaný účinky eroze, je zobrazen na *obr. 14*.
