Přívalová povodeň v oblasti CHKO Brdy v červnu 2024

PAVEL RICHTER

V článku je zdokumentován průběh přívalové povodně počátkem června 2024 v oblasti CHKO Brdy na Příbramsku, včetně zamyšlení nad jejími příčinami a také možnostmi, jak následky tohoto typu povodně v budoucnu omezit. Byly vyhodnoceny veřejně dostupné podklady hydrometeorologické situace v archivu týdenních zpráv na webu ČHMÚ na nejbližší stanici (Neumětely) k řešenému území, jež bylo postiženo povodní. V daném týdnu byl na stanici Neumětely zaznamenán nejvyšší týdenní úhrn srážek ze stanic, které ČHMÚ pravidelně v tomto archivu poskytuje. Při vyhodnocení vývoje krajiny – na základě archivních map a ortofotomap – byly indikovány změny s negativním vlivem na zadržování vody v krajině. Šlo hlavně o postupné rozšiřování zástavby do míst původní mozaiky suchých i mokřých luk a drobných políček, o napřimování a zatrubňování vodních toků, včetně rozorání jejich niv, a také meliorace pramenných oblastí a jejich následné nahrazení ornou půdou.

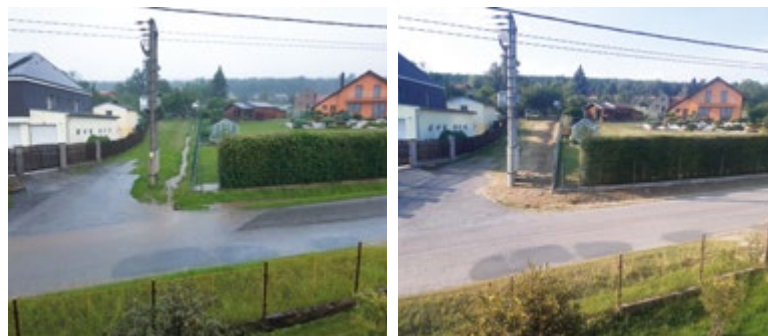
Obr. 3. Situace v oblasti zatrubnění a kanalizace drobného vodního toku pod hlavní silnicí v obci Drahlín při přívalové povodni v červnu 2024 v porovnání s běžnou situací na konci srpna téhož roku

Fig. 3. Situation in the area of piping and canalization of a small stream below the main road in the village of Drahlín during the flash flood in June 2024 compared to standard situation at the end of August of the same year

sklepů u několika nemovitostí v této oblasti. Aktuální situace ze dne 2. června 2024 v porovnání s obvyklým stavem je zdokumentována na obr. 3 až 6. V zastavěných územích jsou v poslední době velmi častým problémem nekapacitní koryta vodních toků, nekapacitní mostky a propustky, ucpané propustky, o něž není dostatečně postaráno, či nekapacitní zatrubnění vodních toků (často vše dohromady). Tento problém výše zmíněná situace jen potvrzuje.

V zastavěném území by bylo žádoucí více se věnovat problémům s nekapacitním zatrubněním a propustky a zanesenými či nekapacitními koryty drobných vodních toků.

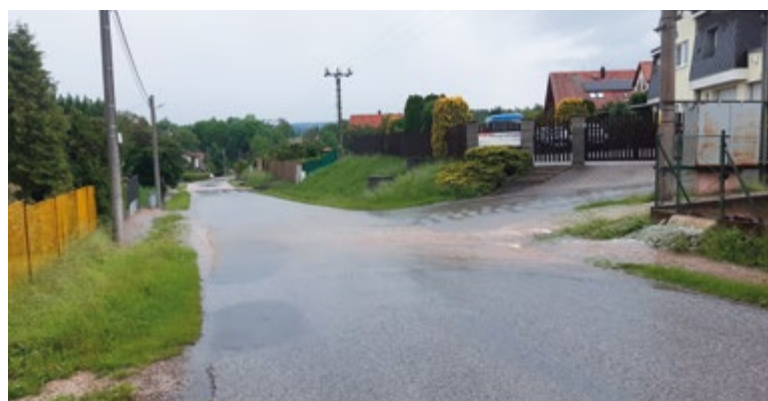
Obr. 4. Situace na hlavní silnici v obci Drahlín směrem na Obecnicu v oblasti zatrubnění a kanalizace drobného vodního toku při přívalové povodni v červnu 2024

Fig. 4. Situation in Drahlín on the main road towards Obecnice in the area of piping and canalization of a small stream during the flash flood in June 2024

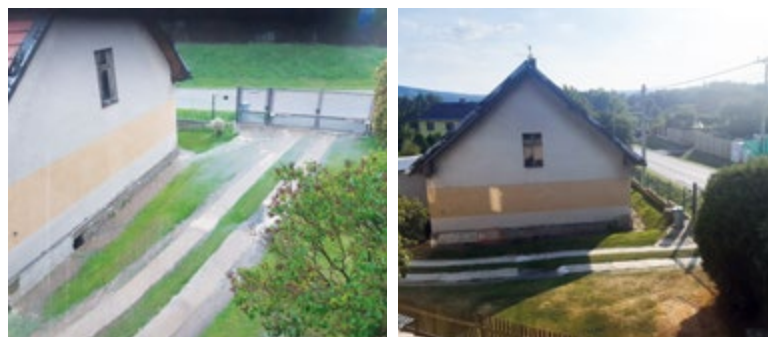
Obr. 5. Situace pod hlavní silnicí v obci Drahlín v lokalitě čp. 121 a 122 při přívalové povodni v červnu 2024 v porovnání s běžnou situací na konci srpna téhož roku

Fig. 5. Situation in Drahlín below the main road in locality no. 121 and 122 during the flash flood in June 2024 compared to standard situation at the end of August of the same year

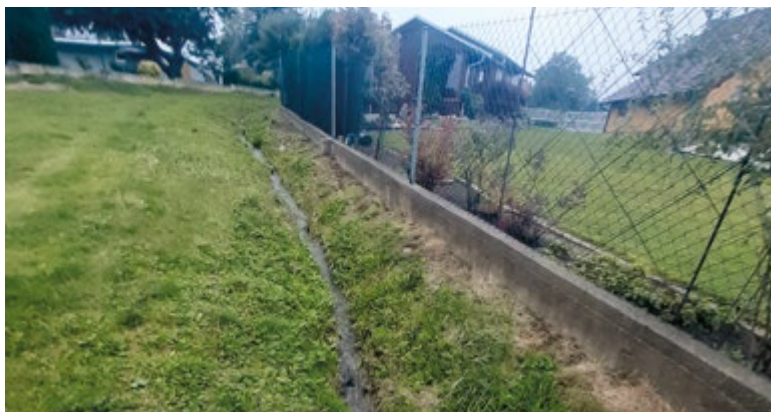
Obr. 6. Drobný vodní tok nad hlavní silnicí před zatrubněním a kanalizací, běžná situace (říjen 2024)

Fig. 6. Minor watercourse near the main road, standard situation (October 2024)

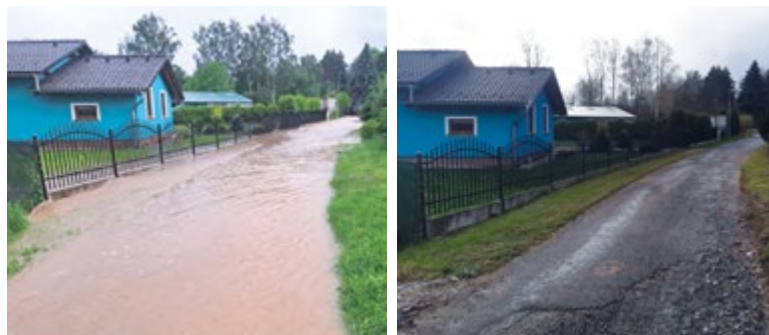
Obr. 7. Zatopení místní komunikace v obci Drahlín v červnu 2024 (Drahlínský zpravodaj [21]) v porovnání s běžnou situací v listopadu téhož roku Fig. 7. Flooding of local roads in Drahlín in June 2024 (Drahlínský zpravodaj [21]) compared to standard situation in November of the same year

Také rybník ve východní části obce nemohl zadržet takové množství srážek. Došlo k rozvodnění Drahlínského potoka pod tímto rybníkem a k zatopení přilehlé místní komunikace (obr. 7) [21]. Výše uvedené dokumentované lokality v k. ú. Drahlín v kontextu vývoje krajiny jsou znázorněny na obr. 8.

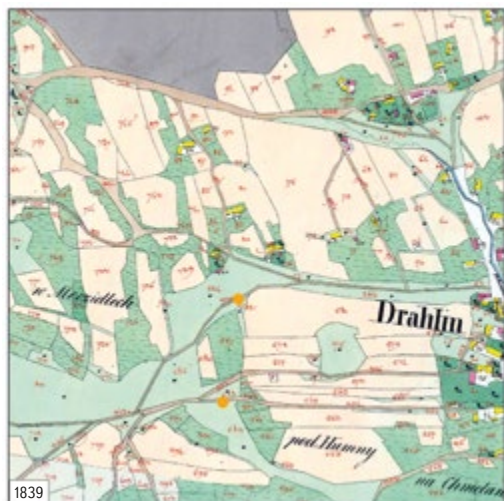
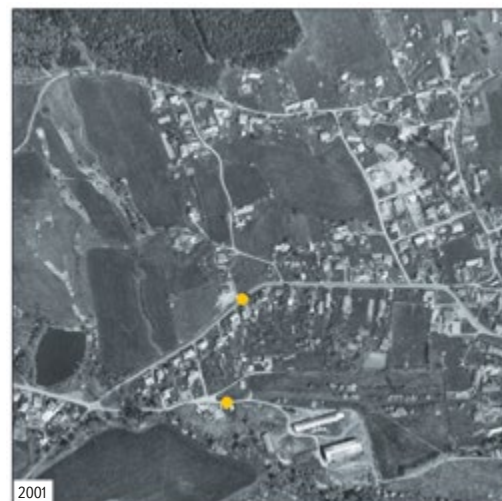
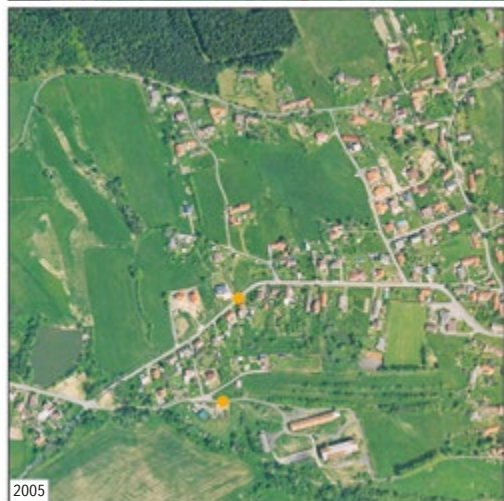
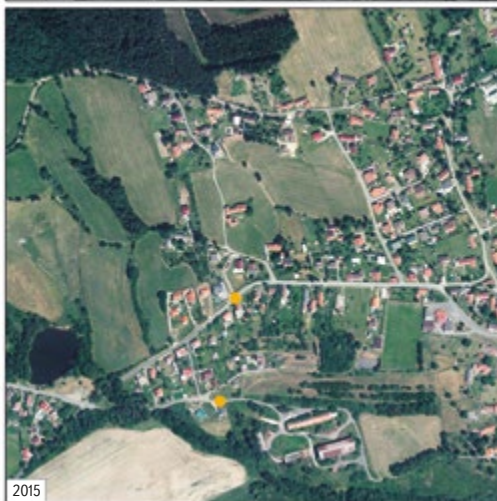
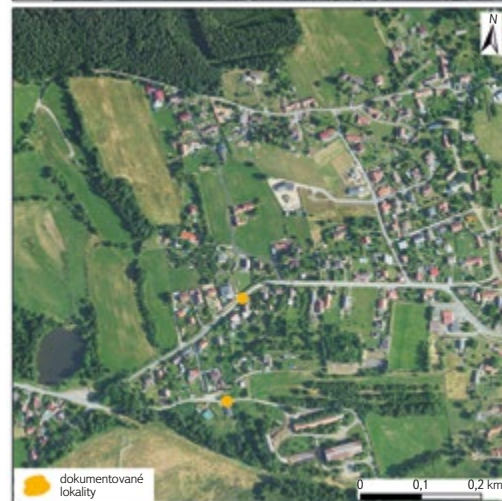
Obr. 8. Dokumentované lokality v k. ú. Drahlín v kontextu vývoje krajiny na mapě stabilního katastru, Historické ortofotomapě z padesátých let 20. století, na archivních ortofotomapách z let 2001, 2005 a 2015 a aktuální Ortofotomapě ČR

Fig. 8. Documented localities in Drahlín cadastral area in the context of landscape development on the Stable cadastre, Historical Orthophotomap from the 1950s, Archival Orthophotomaps from 2001, 2005 and 2015 and current Orthophotomap of the Czech Republic

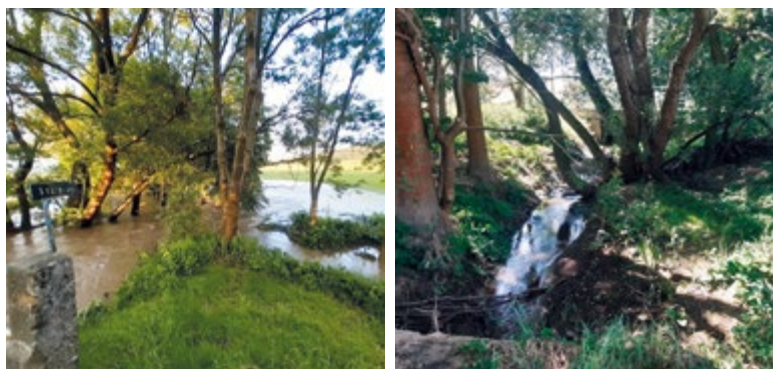
Obr. 9. Situace u silničního mostku přes Drahlínský potok při přívalové povodni v červnu 2024 v porovnání s běžnou situací na konci srpna téhož roku
 Fig. 9. Situation near the road bridge over Drahlínský stream during the flash flood in June 2024, compared to standard situation at the end of August of the same year

Drahlínský potok v k. ú. Sádek zapříčinil i dočasnou dopravní nedostupnost obcí Sádek a Drahlín směrem na Lhotu u Příbramě a Příbram, jelikož zde došlo k přetečení vody přes silniční mostek. Aktuální situace ze dne 2. června 2024, již po opadnutí nejvyšší vlny, v porovnání s obvyklým stavem, je na obr. 9 a 10. Tato lokalita v kontextu vývoje krajiny je znázorněna na obr. 11.

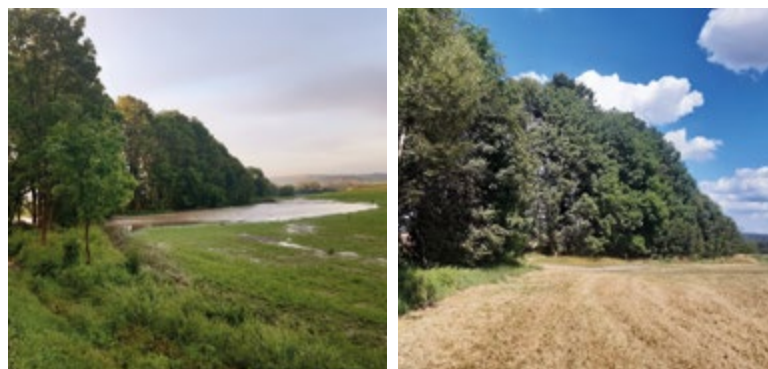
Obr. 10. Situace za silničním mostkem přes Drahlínský potok při přívalové povodni v červnu 2024 v porovnání s běžnou situací na konci srpna téhož roku
 Fig. 10. Situation behind the road bridge over Drahlínský stream during the flash flood in June 2024, compared to standard situation at the end of August of the same year

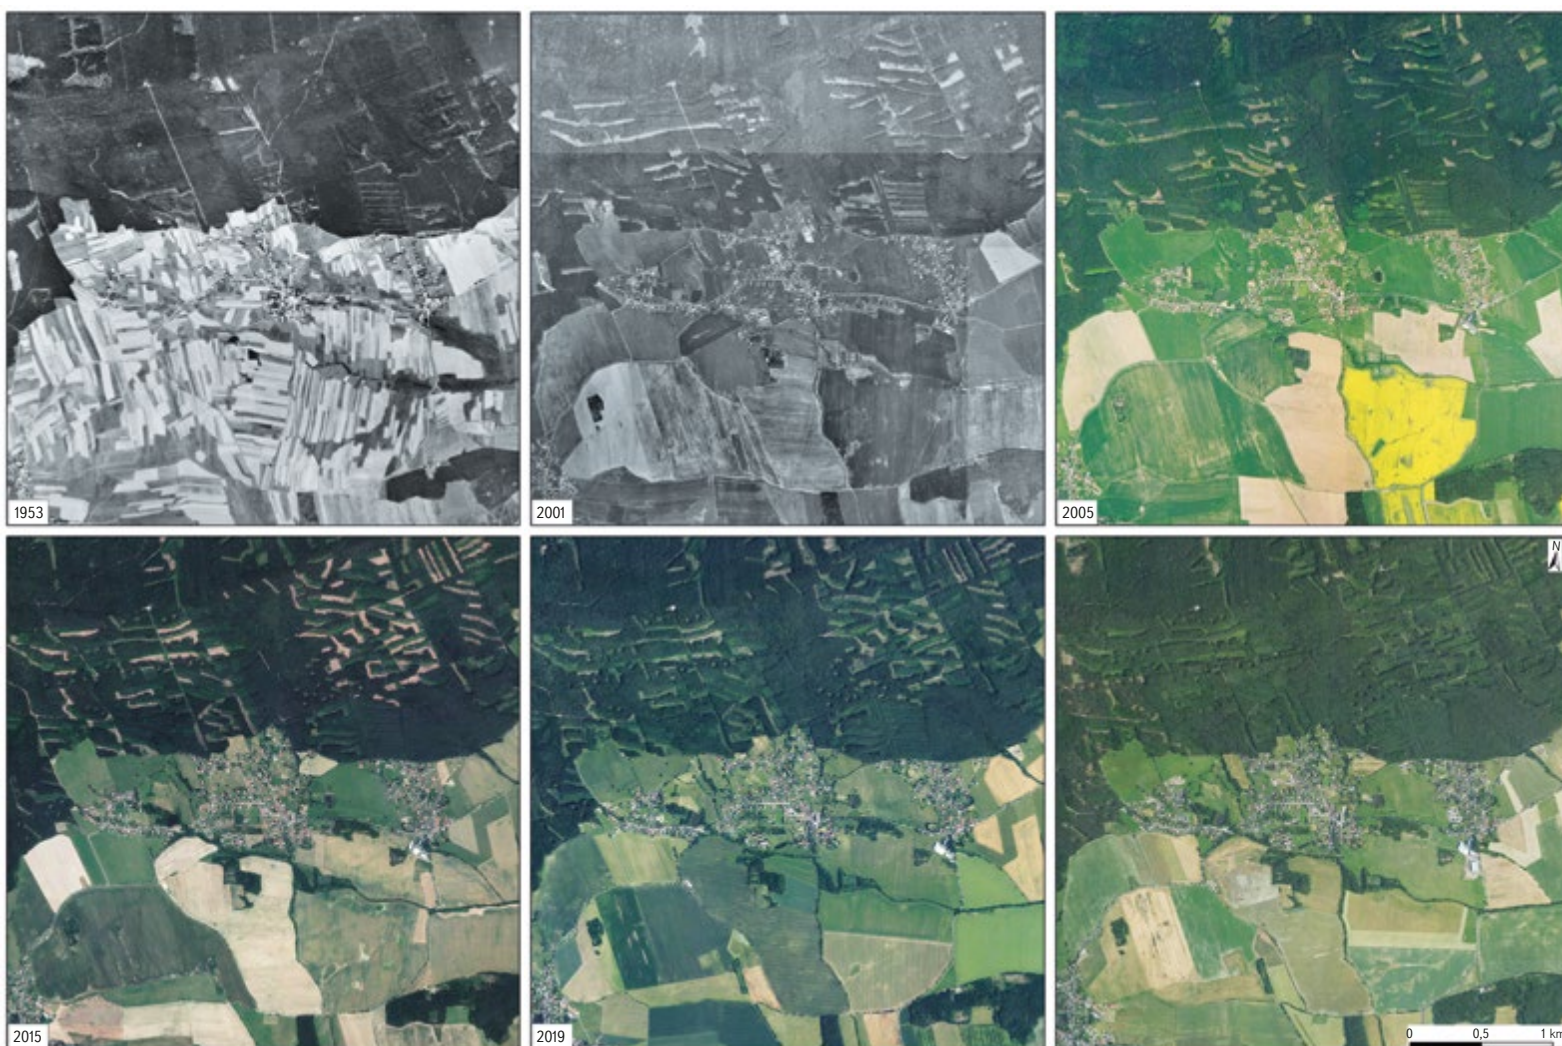
Obr. 13. Porovnání vývoje lesního porostu, včetně okolní krajiny, na Historické ortofotomapě z padesátých let 20. století, archivních ortofotomapách z let 2001, 2005, 2015 a 2019 a aktuální Ortfofotomapě ČR

Fig. 13. Comparison of the forest stands state, including the surrounding landscape, shown on Historical Orthophotomap from the 1950s, Archival Orthophotomaps from 2001, 2005, 2015 and 2019 and current Orthophotomap of the Czech Republic

Ze situace na obr. 12 se zdá, že se v řešené oblasti mírně rozšířila rozloha lesních porostů, avšak z ortofotomap na obr. 13 je zřetelné, že vlivem intenzivního lesního hospodaření docházelo ke vzniku velkého množství rozsáhlých pasek – nejvíce je to patrné na snímku z roku 2015. To byl shodou okolností poslední rok, kdy toto území patřilo pod správu Vojenských lesů, a nikoli pod Agenturu ochrany přírody a krajiny ČR (AOPK ČR).

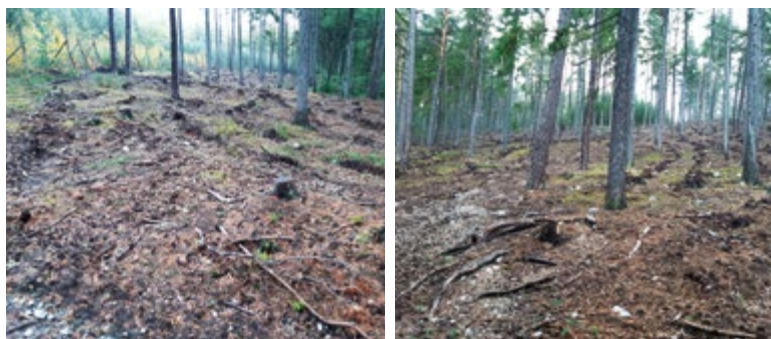
Obr. 14. Současný stav lesa poznamenaný účinky eroze na území CHKO Brdy (říjen 2024)
Fig. 14. The current state of the forest marked by the effects of erosion in Brdy PLA
(October 2024)

Lesní porosty nebyly schopny zadržet tyto přívalové srážky. Proto byl proveden terénní průzkum také v této oblasti. Jelikož tyto lesy byly až do konce roku 2015 součástí Vojenského újezdu Brdy, je zde relativně hustá síť zpevněných cest, a také tu probíhalo intenzivní lesní hospodaření. Porovnání rozlohy a stavu lesních porostů v řešeném území a jeho okolí je na mapových podkladech a ortofotomapách na obr. 12, resp. obr. 13. Současný stav lesa, poznamenaný účinky eroze, je zobrazen na obr. 14.
